UNIVERSIDAD NACIONAL DE INGENIERIA

TRABAJO MONOGRAFICO PARA OPTAR AL TÍTULO DE ARQUITECTA

TITULO: ANTEPROYECTO ARQUITECTÓNICO DE UN COMPLEJO CATÓLICO PARA LA CONGREGACIÓN MISIONERAS DE LA CARIDAD Y PROVIDENCIA, MANAGUA.

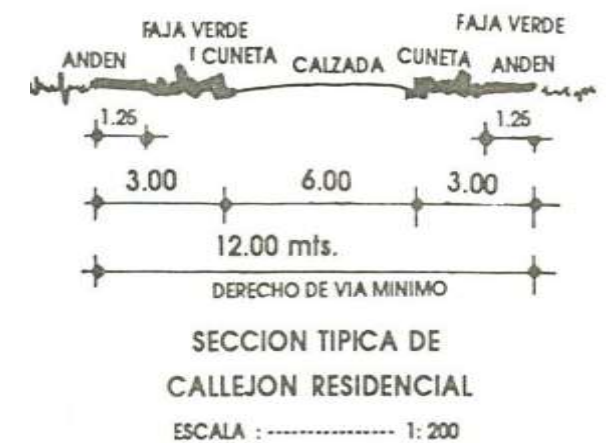
Grafico 3: Callejón residencial

- Cap. II, Arto. 5: Clasificación de las vías: callejones con derecho de vía de 12m como mínimo. El sistema vial urbano debe contemplar los siguientes elementos de ambientación: áreas verdes, aceras, calzadas andén, cunetas. (VER TABLA EN ANEXOS)

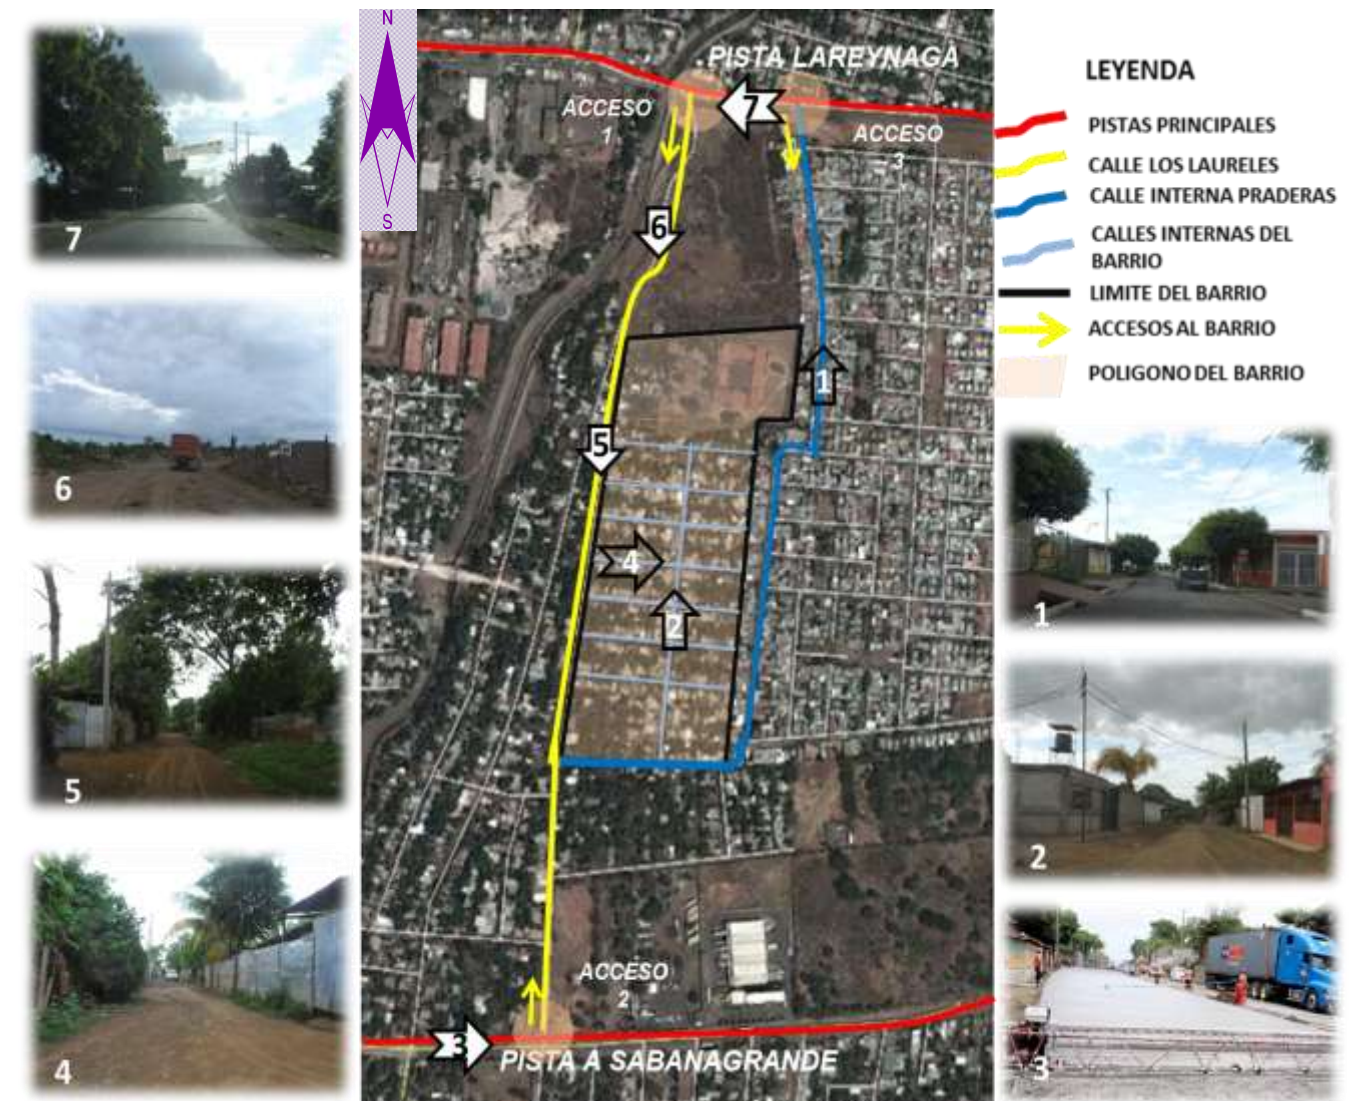
Grafico 6: Vialidad del barrio

grandes dimensiones. Según plano síntesis del Sistema vial del sector Sur-Occidental de Managua, ambas pistas están clasificadas como Distribuidor primario con un rango de derecho de vía de 40-100 m. Estas se encuentran en óptimas condiciones, con revestimiento asfáltico, poseen equipamiento vial (señalizaciones, luminarias, retiros y circulación peatonal).

- Pista Los Laureles: Según los planos síntesis del Sistema vial del sector Sur- Sur-Occidental de Managua, se proyecta en la clasificación de Sistema colector primario con un rango de derecho de vía de 27-39 m. Esta pista se puede considerar importante ya que conecta dos Pistas principales: Larreynaga y Sabana grande. Aunque en la realidad las condiciones físicas de esta son regulares ya que, no posee equipamiento adecuado (luminarias, andenes peatonales, retiros, drenaje pluvial etc.), no posee ningún tipo de

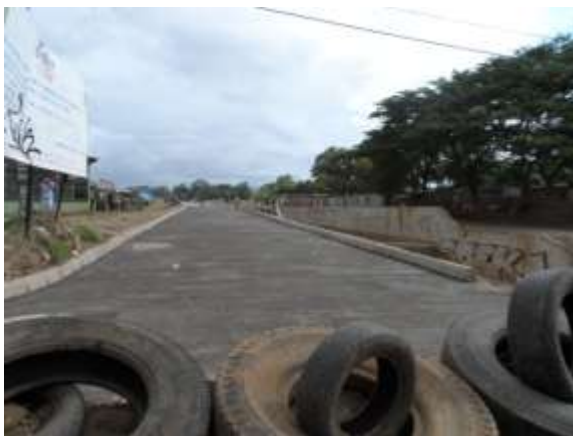
Foto 5: Calle junto al cauce (en construcción)
FUENTE PROPIA

El barrio se encuentra muy cercano al cauce Unidad de propósito, aproximadamente a 100 m del costado Nor-Oeste y a 220m del costado Sur-Oeste, actualmente está siendo mejorado, con revestimiento asfáltico, elementos de seguridad, y se están acondicionando dos calles una al costado Este y otra en su costado Oeste al cauce. Las dimensiones aproximadas del cauce son: longitud más de 500 mts; ancho 10 m, y profundidad de 5m.

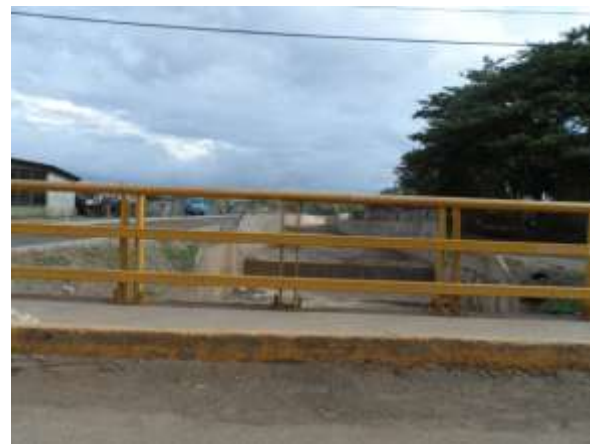
Foto 6: Cauce Unidad de Propósito

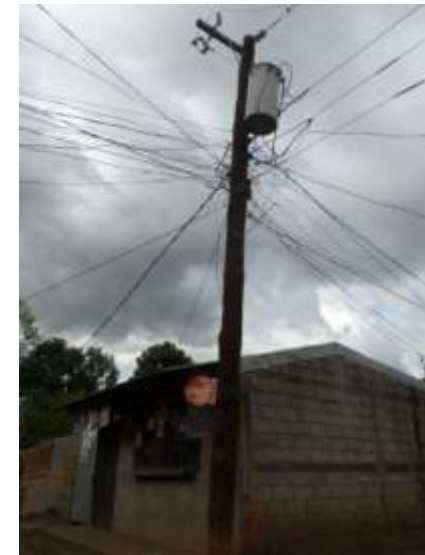
Foto 7: Red eléctrica
FUENTE PROPIA

Energía Eléctrica: cuenta con red eléctrica informal, no todas las viviendas tienen el servicio legalizado y existen malas conexiones.

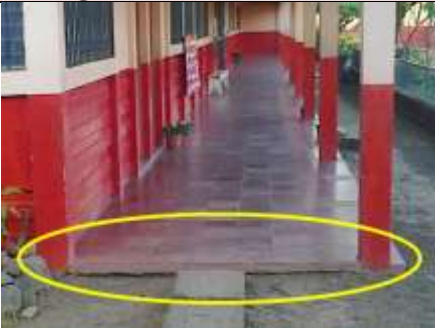
Bloque 1	Descripción física	Familia y tipo de lesión	Grado de deterioro	Imagen	% de deterioro
Piso	El piso se encuentra desprendido del suelo, el material todavía no sufre desgaste pero de seguir así podría provocar la erosión de este.	<u>Familia:</u> Lesión física. <u>Tipo:</u> Desprendimiento (del piso al suelo).	<u>Medio:</u> no se considera de gran daño ya que una solución inmediata y sin grandes implicaciones lo resolvería.

foto 9: pasillo bloque 1, edificio 1 FUENTE PROPIA	40 %
Paredes	Las paredes se encuentran en buenas condiciones, ningún tipo de patología. Solo presentan un leve ensuciamiento en las orillas inferiores.	-----	<u>Leve</u>

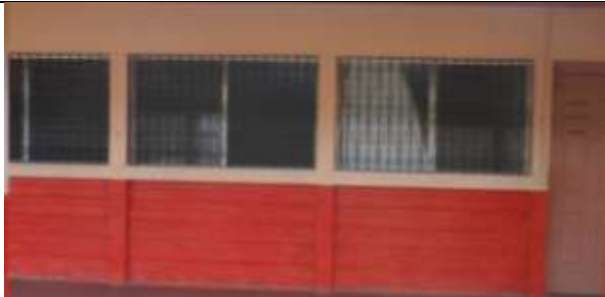
foto 10: paredes bloque 1, edificio 1 FUENTE PROPIA	10%
Columnas	Las columnas se encuentran en buenas condiciones, ningún tipo de patología. Solo presentan un leve ensuciamiento.	-----	<u>Leve</u>

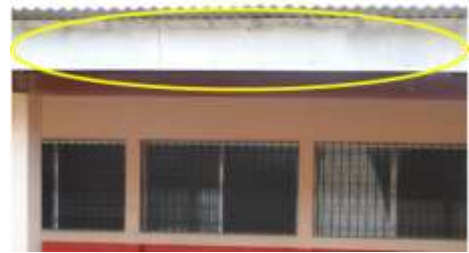
Techo	La fascia de todo el costado Norte del bloque presenta degeneración del color del material debido a escasas de alero.	<u>Familia:</u> Lesión física. <u>Tipo:</u> humedad por filtración.	<u>Medio:</u> no se considera de gran daño ya que una solución inmediata y sin grandes implicaciones lo resolvería.

foto 12: Fascia bloque 1, edificio 1 FUENTE PROPIA	40 %

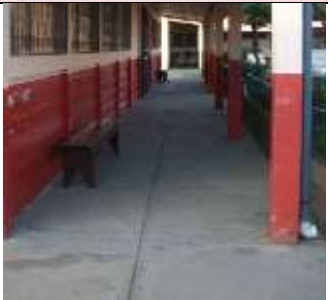
Resultado					100% / 4 = 25% de deterioro
Bloque 2	Descripción física	Familia y tipo de lesión	Grado de deterioro	Imagen	% de deterioro
Piso	El piso de este bloque se encuentra en buenas condiciones no presenta ninguna patología tanto al interior (ladrillo rojo) como al exterior (planchetas de concreto).	-----	<u>Leve</u>

foto 13: piso bloque 2, edificio 1 FUENTE PROPIA	10 %
Paredes	Las paredes se encuentran en buenas condiciones, ningún tipo de patología. Solo presentan un leve ensuciamiento en algunas partes de las mismas.	-----	<u>Leve</u>

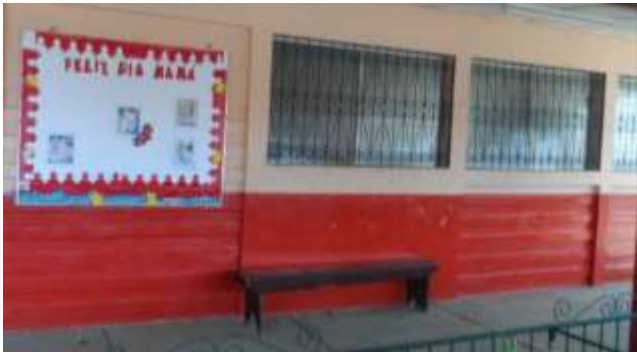
foto 14: paredes bloque 2, edificio 1 FUENTE PROPIA	10 %
Columnas	Algunas columnas presentan desprendimiento de la pintura debido a la falta de adherencia.	<u>Familia:</u> Lesión Química <u>Tipo:</u> Eflorescencia	<u>Medio:</u> no se considera de gran daño ya que una solución inmediata y sin grandes implicaciones lo resolvería, revisar la razón del desprendimiento del material.

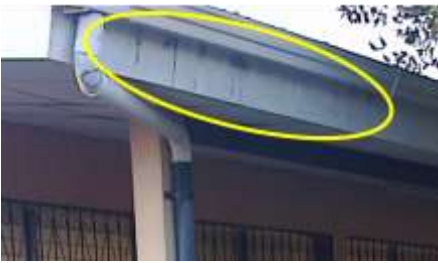
Techo	<u>Fascia:</u> un pequeño tramo de fascia del costado Este del bloque presenta degeneración del color del material debido a la, quizás por filtración desde el alero.	<u>Familia:</u> Lesión física. <u>Tipo:</u> humedad por filtración.	<u>Medio:</u> no se considera de gran daño ya que una solución inmediata y sin grandes implicaciones lo resolvería.

foto 16: Fascia bloque 2, edificio 1 FUENTE PROPIA	40 %
Resultado					100% / 4 = 25% de deterioro
Bloque 3	Descripción física	Familia y tipo de lesión	Grado de deterioro	Imagen	% de deterioro
Piso	El piso de este bloque se encuentra en buenas condiciones no presenta ninguna patología tanto al interior (ladrillo) como al exterior (planchetas de concreto).	-----	<u>Leve</u>		10 %
Paredes	Las paredes se encuentran en buenas condiciones, ningún tipo de patología. Solo presentan un leve ensuciamiento en las orillas inferiores de las caras externas de estas.	-----	<u>Leve</u>

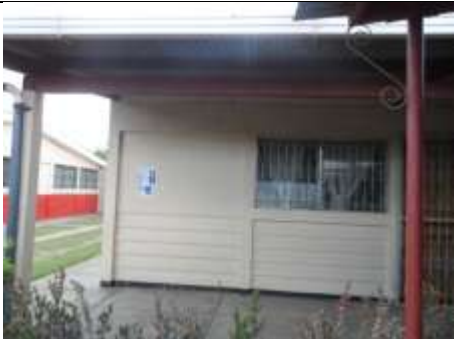
foto 17: paredes bloque 3, edificio 1 FUENTE PROPIA	10 %

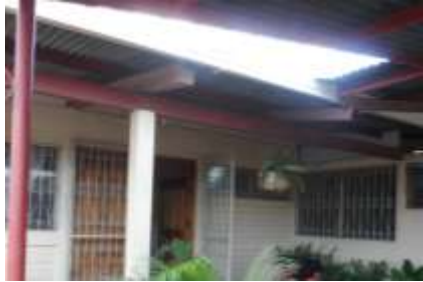
Techo	La cubierta de techo se observa en buenas condiciones al igual que la estructura, no se presentan filtraciones de agua ni otras patologías. Este bloque no posee cielo falso en el pasillo solamente al interior.	-----	<u>Leve</u>

<p>foto 19: Techos bloque 3, edificio 1 FUENTE PROPIA</p>	10 %
Resultado					40% / 4 = 10 % de deterioro
En general los bloques habilitados del edificio 1 se encuentran en buenas condiciones ya que los rangos de afectación van del 10% al 25% de deterioro, los daños que se encontraron no son de gran importancia más sin embargo de dejar seguir cualquier afectación se asume el riesgo de una patología más grave.

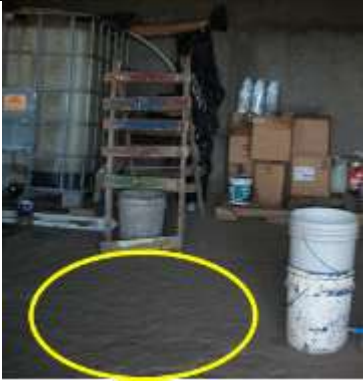
Bloque 4	descripción física	Familia y tipo de lesión	Grado de deterioro	Imagen	% de deterioro
Piso	El piso no tiene ningún tipo de recubrimiento, lo que provoca el desgaste de los demás elemento. La ausencia de piso se da por obra inacabada.	<u>Familia:</u> Lesión física y Química <u>Tipo:</u> ensuciamiento y falta de acabados. Humedad Capilar	<u>Grave:</u> lo más recomendable es echar una capa de concreto aunque no se instale el piso, para evitar daños.

<p>foto 20: viga bloque 4, edificio 1 FUENTE PROPIA</p>	40 %
Paredes	<u>Interior del edificio:</u> se observa un uso inadecuado del espacio, dando lugar a un deterioro más rápido de los materiales, esto afecta tanto a las paredes como a otros elementos. La falta de revestimiento en el suelo provoca el ensuciamiento de las paredes.	<u>Familia:</u> Lesiones Físicas <u>Tipo:</u> ensuciamiento por deposito	<u>Leve</u> Uso inadecuado, no causa una lesión inmediata pero si a largo plazo.

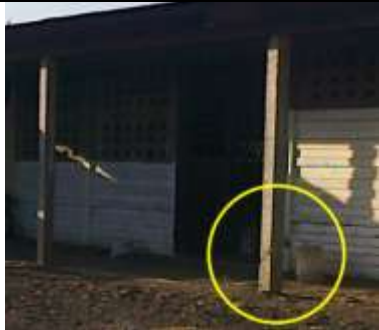
FUENTE PROPIA	
Tabla 13 continuación: valoración física edificio 1: Inhabilitado					
Columnas	<u>Columnas:</u> se encuentran expuestas directamente a agentes naturales, lo que ocasiona más rápido el desgaste del material. Todas las columnas se encuentran sin protección al suelo.	<u>Familia:</u> Lesión mecánica y física. <u>Tipo:</u> desprendimiento y exposición directa al suelo y humedad capilar	<u>Grave:</u> se considera así porque esto se repite en casi todos los elementos, además no reciben el mantenimiento o uso adecuado.

foto 22: columna bloque 4, edificio 1 FUENTE PROPIA	70 %
Techo	<u>Vigas:</u> se da un desprendimiento del concreto. Esto se repite en casi todas las vigas y en diferentes puntos de esta	<u>Familia:</u> Lesión mecánica <u>Tipo:</u> desprendimiento.	<u>Grave:</u> se considera así porque esto se repite en casi todos los elementos, además no reciben el mantenimiento o uso adecuado. 20%

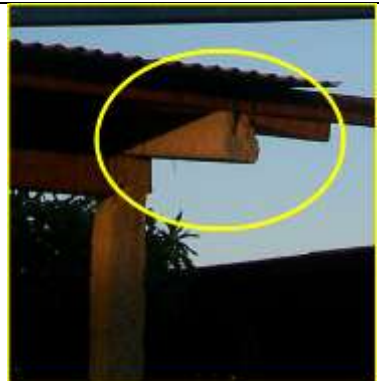
foto 23: viga bloque 4, edificio 1 FUENTE PROPIA	70 %

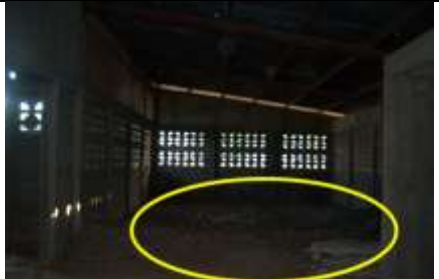
Resultado					190% / 4 = 48 % de deterioro
Bloque 5	descripción física	Familia y tipo de lesión	Grado de deterioro	Imagen	% de deterioro
Piso	Este no se encuentra con revestimiento alguno y a pesar de estar protegido con el techo, contribuye el ensuciamiento y atracción de organismos que pueden incidir en la afectación de los demás elementos.	<u>Familia:</u> Lesión física y Química <u>Tipo:</u> ensuciamiento y falta de acabados. Humedad Capilar	<u>Grave:</u> la falta de recubrimiento de piso provoca erosión en el concreto (base de las paredes)

foto 24: Piso bloque 5, edificio 1 FUENTE PROPIA	70 %

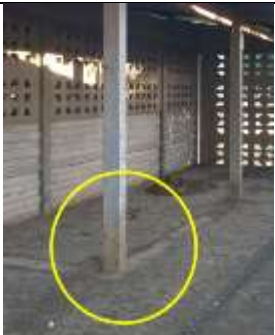
foto 25: columna bloque 5, edificio 1 FUENTE PROPIA	40 %
Columnas	<u>Columnas:</u> se encuentran expuestas directamente a agentes naturales, lo que ocasiona más rápido el desgaste del material. Todas las columnas se encuentran sin protección al suelo. Sufren desprendimiento en la parte superior de estas. Esto se presenta en varios elementos.	<u>Familia:</u> Lesión mecánica y física. <u>Tipo:</u> desprendimiento y exposición directa al suelo. Humedad capilar.	<u>Grave:</u> se considera si porque esto se repite en casi todos los elementos, además no reciben el mantenimiento o uso adecuado. 20 %

foto 26: columna bloque 5, edificio 1 FUENTE PROPIA	70 %

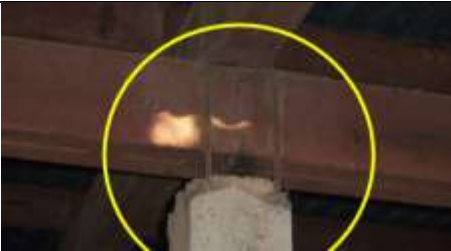
Techo	Estructura de techo, algunos elementos de la estructura se encuentran corroídos, probablemente por la falta de protección del material y exposición a la intemperie (sobre todo a la humedad).	<u>Familia:</u> Lesión Química <u>Tipo:</u> Corrosión	<u>Media:</u> aunque no es una lesión grave se recomienda ejecutar una solución pronta antes que se dé una oxidación del material, además se recomienda hacer una limpieza al material y recubrirlo con pintura anticorrosiva

foto 27: estructura de techo bloque 5, edificio 1 FUENTE PROPIA	40 %
Resultado					220% / 4 = 55 % de deterioro
En el caso de los bloques inhabilitados se encuentra en malas condiciones ya que los rangos de afectación van del 48% al 63% de deterioro, se presentan diversos tipos de patologías provocadas en general por agentes naturales y por un proceso de construcción no terminado sumado a esto la falta de mantenimiento desde su construcción debido a la falta de uso.

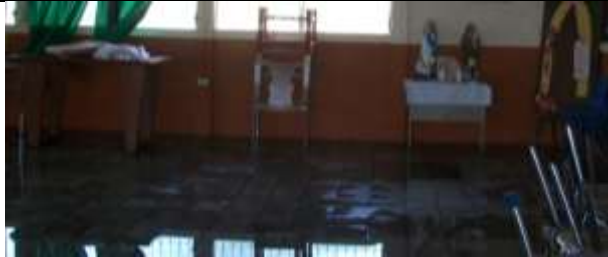
Edificio 2	Elemento y descripción física	Familia y tipo de lesión	Grado de deterioro	Imagen	% de deterioro
Piso	El piso se encuentra en buenas condiciones, no se observan desprendimientos u otra lesión.	-----	<u>Leve</u> : la única recomendación que se hace es terminar el andén alrededor del edificio o echar una capa de concreto para protección de paredes y columnas.

foto 28: piso interior, edificio 2 FUENTE PROPIA	10%
Paredes	Se encuentran expuestas directamente a agentes naturales, lo que ocasiona más rápido el desgaste del material o erosión del mismo.	<u>Familia</u> : Lesión mecánica y física. <u>Tipo</u> : desprendimiento y exposición directa al suelo. Humedad capilar.	<u>Medio</u>

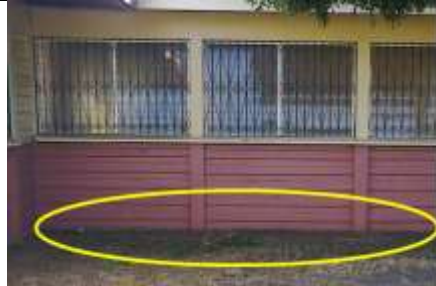
foto 29: paredes, edificio 2 FUENTE PROPIA	40%
Columnas	Las columnas internas se encuentran en buenas condiciones. Las externas se encuentran expuestas directamente a agentes naturales, lo que ocasiona más rápido el desgaste del material o erosión del mismo.	<u>Familia</u> : Lesión mecánica y física. <u>Tipo</u> : desprendimiento y exposición directa al suelo. Humedad capilar.	<u>Medio</u>

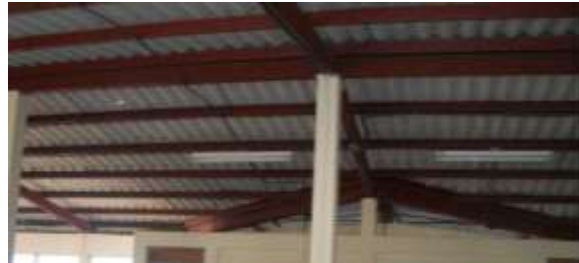
Techo	El techo se encuentra en buenas condiciones, no hay filtraciones ni otras patologías o lesiones.	-----	Lo único que se recomienda es la instalación del cielo falso para mayor confort en el edificio

Foto 31: Techo, edificio 2 FUENTE PROPIA	10%
Total					100% / 4 =25 % de deterioro
El edificio 2 se encuentra en buenas condiciones ya que solo presenta un 25% de deterioro, por lo cual se debe atender a la afectación obvia para no provocar patologías más

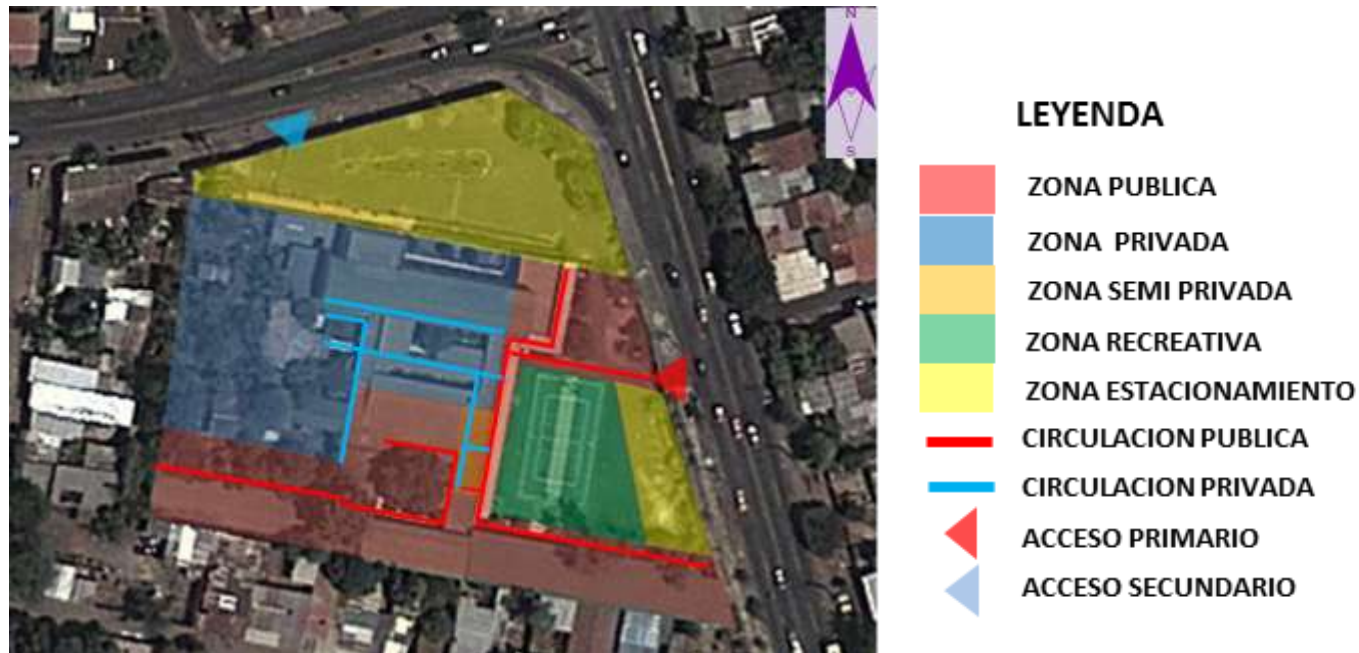
Gráfico 13: Análisis de conjunto de colegio Cristo Rey

- ❑ Zona pública: comprende las áreas académicas de primaria y secundaria, biblioteca, bar, salón de usos múltiples, servicios sanitarios, aseo y capilla.
- ❑ Zona privada: comprende la vivienda de las religiosas, áreas de descanso a cielo abierto y techadas, capilla privada, área de servicio, enfermería, museo de la fundadora de esta orden religiosa.
- ❑ Zona semi privada: comprende el área administrativa: oficinas de dirección, sub dirección, secretaria y caja.
- ❑ Zona recreativa: comprende las zonas de cancha deportiva, esparcimiento y juegos para niños.
- ❑ Zona de estacionamientos: existen 2 estacionamientos 1 en el costado Norte del complejo el cual alberga aproximadamente 30 vehículos; y el otro se ubica en el costado Este del complejo y alberga aproximadamente 6 vehículos.

La conexión entre las diferentes zonas se da por medio de vestíbulos o pasillos continuos. La división entre los diferentes ambientes de una misma zona se da generalmente por elementos que sirven como barrera entre uno y otro espacio: como puertas en pasillos.

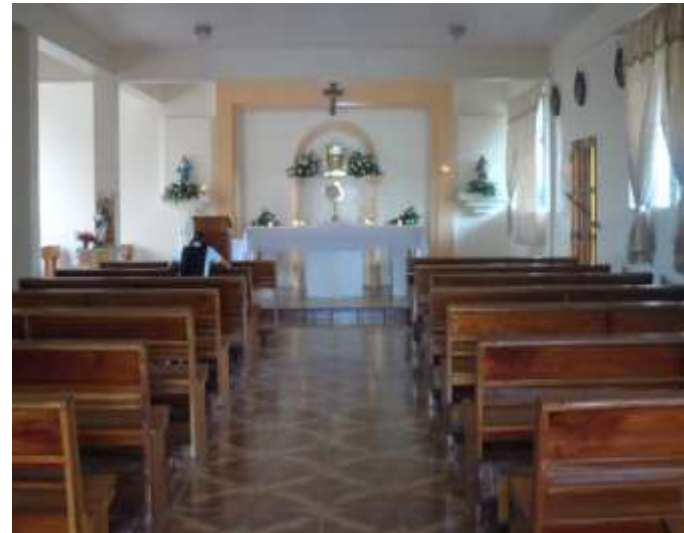
Foto 34: Capilla general
FUENTE PROPIA

Este edificio consta de una sola planta, mide aproximadamente 13 m x 9m. Consta de 3 ambientes: sacristía, nave y presbiterio. Esta es de uso público, se ofician misas dos veces por semana una los jueves para los alumnos del colegio y otra los domingos para las personas que deseen asistir. Se destacan las columnas como elementos estructurales que impiden una óptima visión hacia el altar o lugar del acto religioso lo cual afecta a la funcionalidad del edificio y de un buen desarrollo de las actividades. Posee dos accesos en el costado Sur, una puerta de 1.50m y otra de 0.9m.

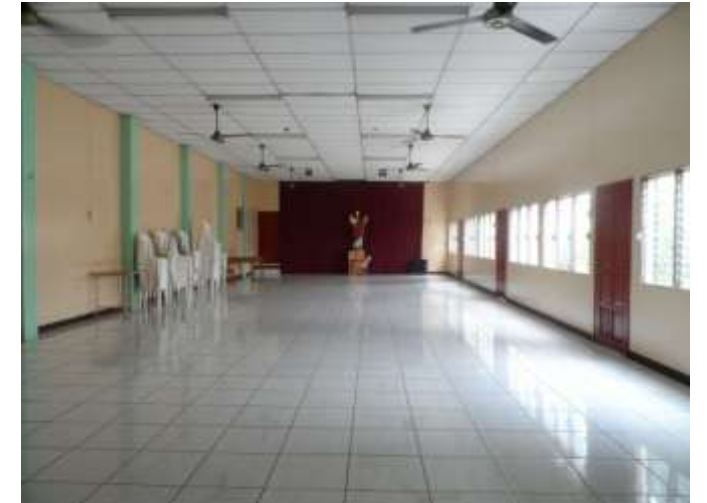
Foto 35: Salón de usos múltiples

Este edificio consta de una sola planta mide aproximadamente 24m x 8m con una altura de 4.5 m. consta de un solo ambiente donde se desarrollan los diferentes actos culturales del colegio y también se presta a otras iglesias para sus actividades. Los accesos se ubican en la fachada Norte (acceso principal y accesos secundarios) y en las fachadas Este y Oeste (accesos secundarios).

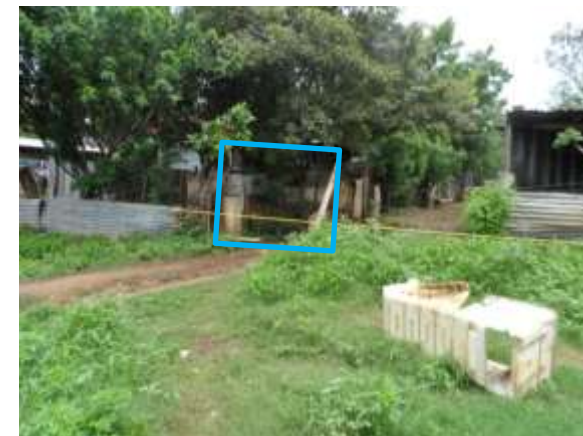
El punto 1 se ubica aproximadamente a 60 metros de distancia de la esquina Sur-Este, sobre el costado Sur (VER GRAFICO 18). Este funcionaba como paso peatonal de los pobladores del barrio Gertrudis Areas, quienes atravesaban el terreno del proyecto para llegar a sus viviendas. Su ancho aproximado es de 4.50 m. Se considera como punto principal debido a su dimensión. Cabe señalar que con la construcción del muro perimetral de losetas se obstaculiza el paso del agua pluvial **P1**.

Foto 36: P1 antes de construcción del muro perimetral
FUENTE PROPIA

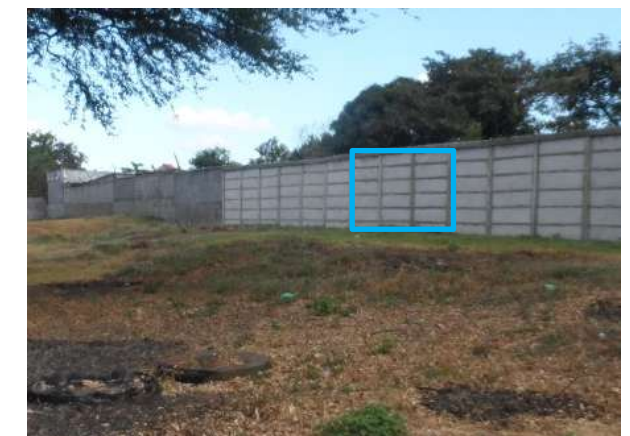
Foto 37: P1 después de construcción del muro perimetral
FUENTE PROPIA

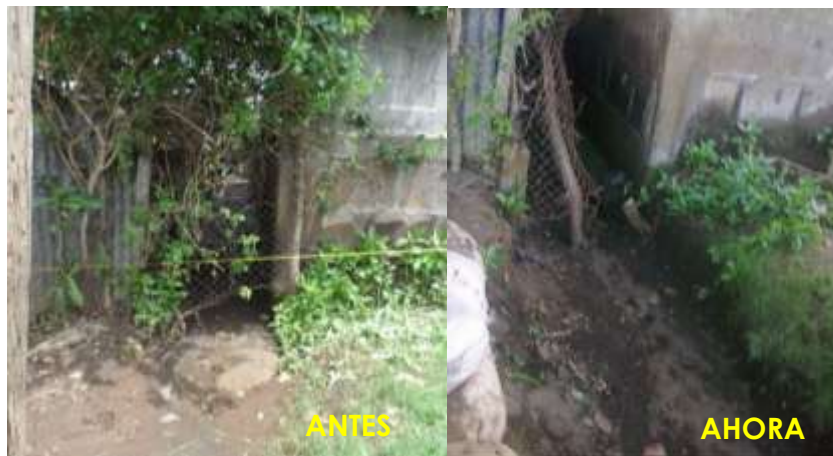
Este punto se encuentra ubicado aproximadamente a 30 metros del **P1** hacia el Oeste (VER GRAFICO 18). Mide aproximadamente 1 metro de ancho. Funciona como escape de aguas pluviales y grises proveniente de vecinos del barrio. Debido al cierre del **P1** con el transcurso del tiempo, la profundidad de esta línea de filtración ha aumentado. Este espacio de terreno pertenece a una de las viviendas y su propietario tomó la decisión de cederlo como escape de aguas.

Foto 39: P2. Visto desde el complejo
FUENTE PROPIA

Foto 40: P2. Visto desde el complejo
FUENTE PROPIA

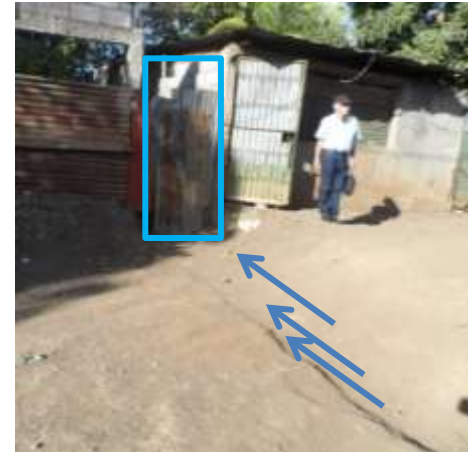
Foto 38: P2 Visto desde el barrio
FUENTE PROPIA

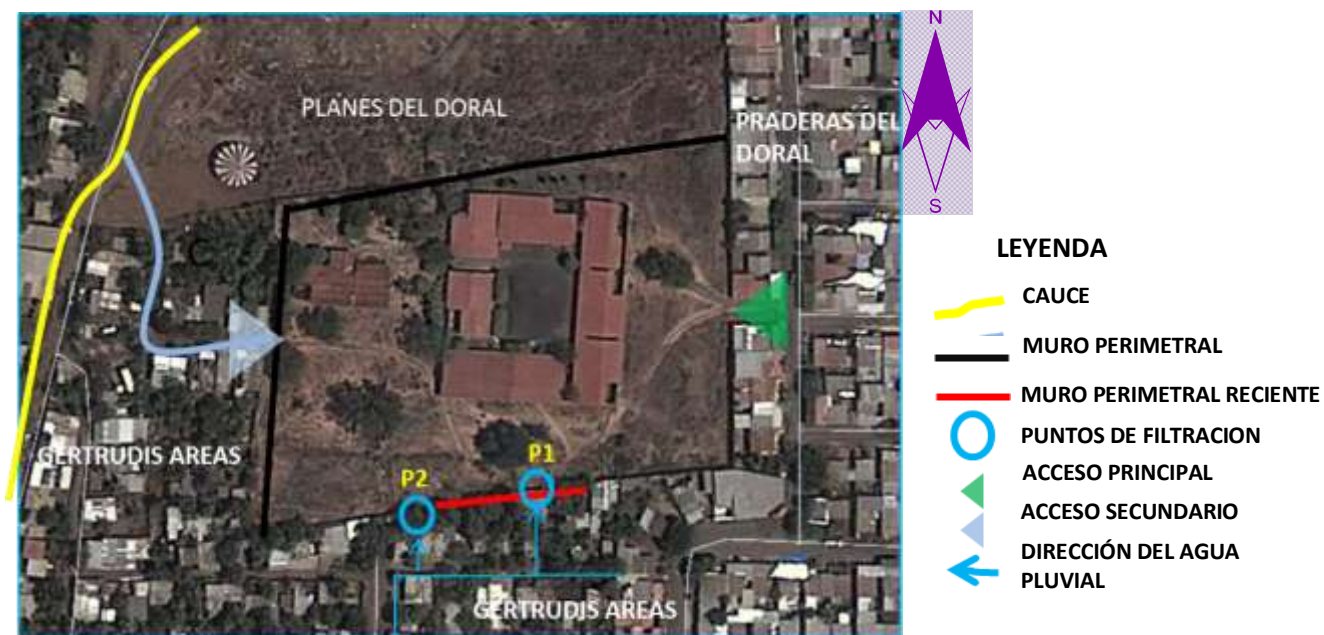
Grafico 18: Reconocimiento de puntos de filtración de aguas

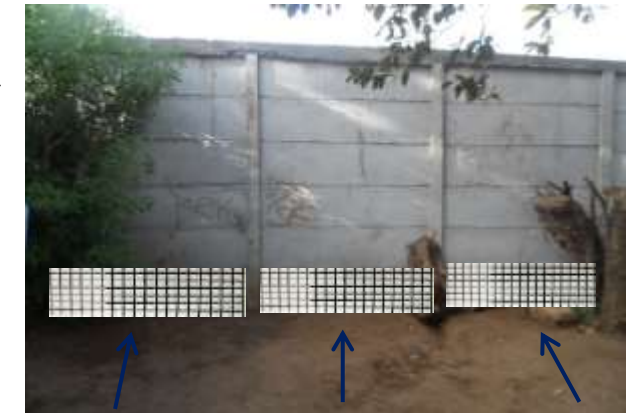
Foto 41: P1 Muro perimetral visto desde el barrio
FUENTE PROPIA

❑ Trabajo de albañilería en muro de losetas:
Inserción de Rejillas: este trabajo se debe realizar en las losetas que obstaculizan el **P1**, consiste en demoler la losetas inferiores de los tres tramos (VER FOTO 42) y reemplazarlos por un marco de concreto al que se anclen varillas de ½" a cada 0.10 m para formar una rejilla.

Llorones: este trabajo consiste en perforar huecos en todas las losetas inferiores del muro (dos huecos por loseta) que no tengan el trabajo de la rejilla. Tomando en cuenta que los lotes colindantes con el muro están en un nivel más alto con respecto al de la loseta inferior.

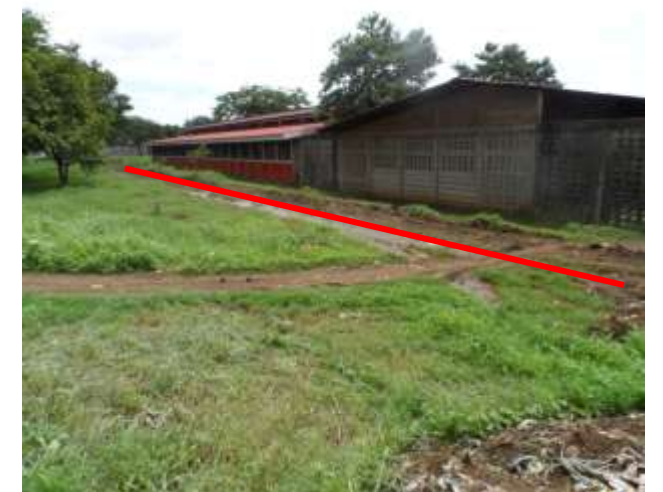
❑ Hacer un terraceo en forma cóncava hasta llegar al acceso 2 para que sirva como línea de conducción de las aguas y protección a los edificios existentes. (recomendación ejecutada parcialmente)

Foto 43: P1 Terraceo cóncavo
FUENTE PROPIA
